## Rapport - Översiktlig miljöteknisk markundersökning inom fastigheten Röret 2, Höganäs kommun

Beställare: NCC Construction Sverige AB  
Uppdragsnummer: 222726

222726-01	Planritning
-----------	-------------

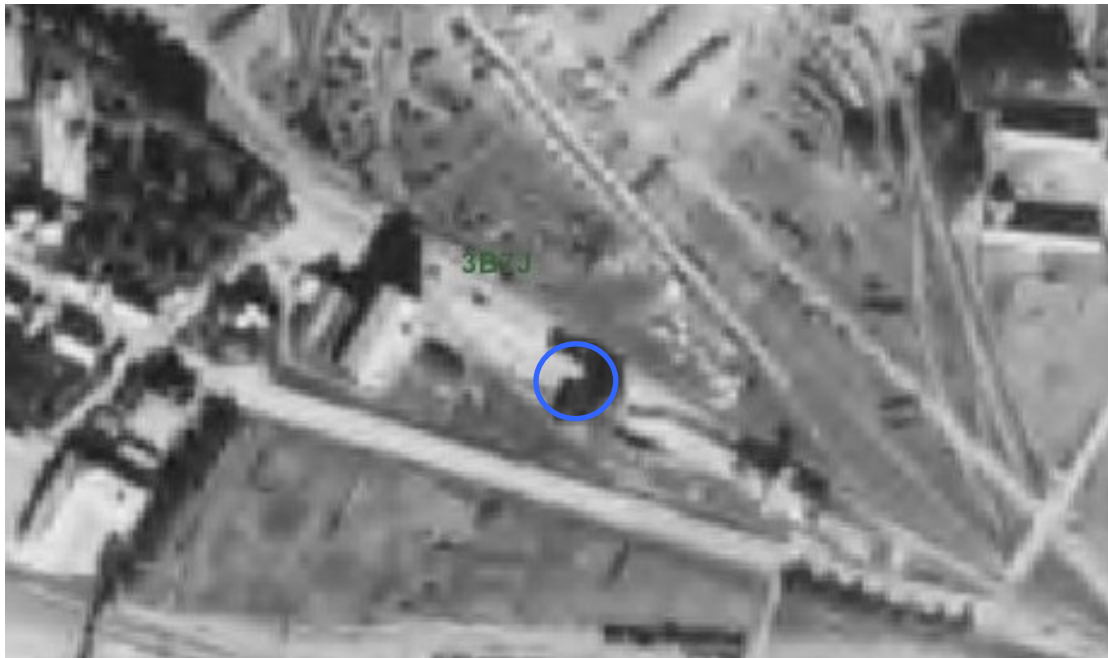
**Figur 2.** Flygbild från 1939-1945 som visar fastigheten Röret 2. Källa Lunds Universitet, länk <http://hilmn.keg.lu.se/Website/flygbilder/viewer.htm>. Inom blåmarkerat område har föroreningar påvisats i ytliga fyllnadsmassor i nu utförd undersökning.

Av flygbild från 1939-1947 (se figur 2 nedan) ses i läget för påvisad förorening ett skuggat fält som kan tyda på lagringsyta eller dylikt, som i sin tur kan vara förknippad med föroreningen. Denna tolkning är dock osäker.

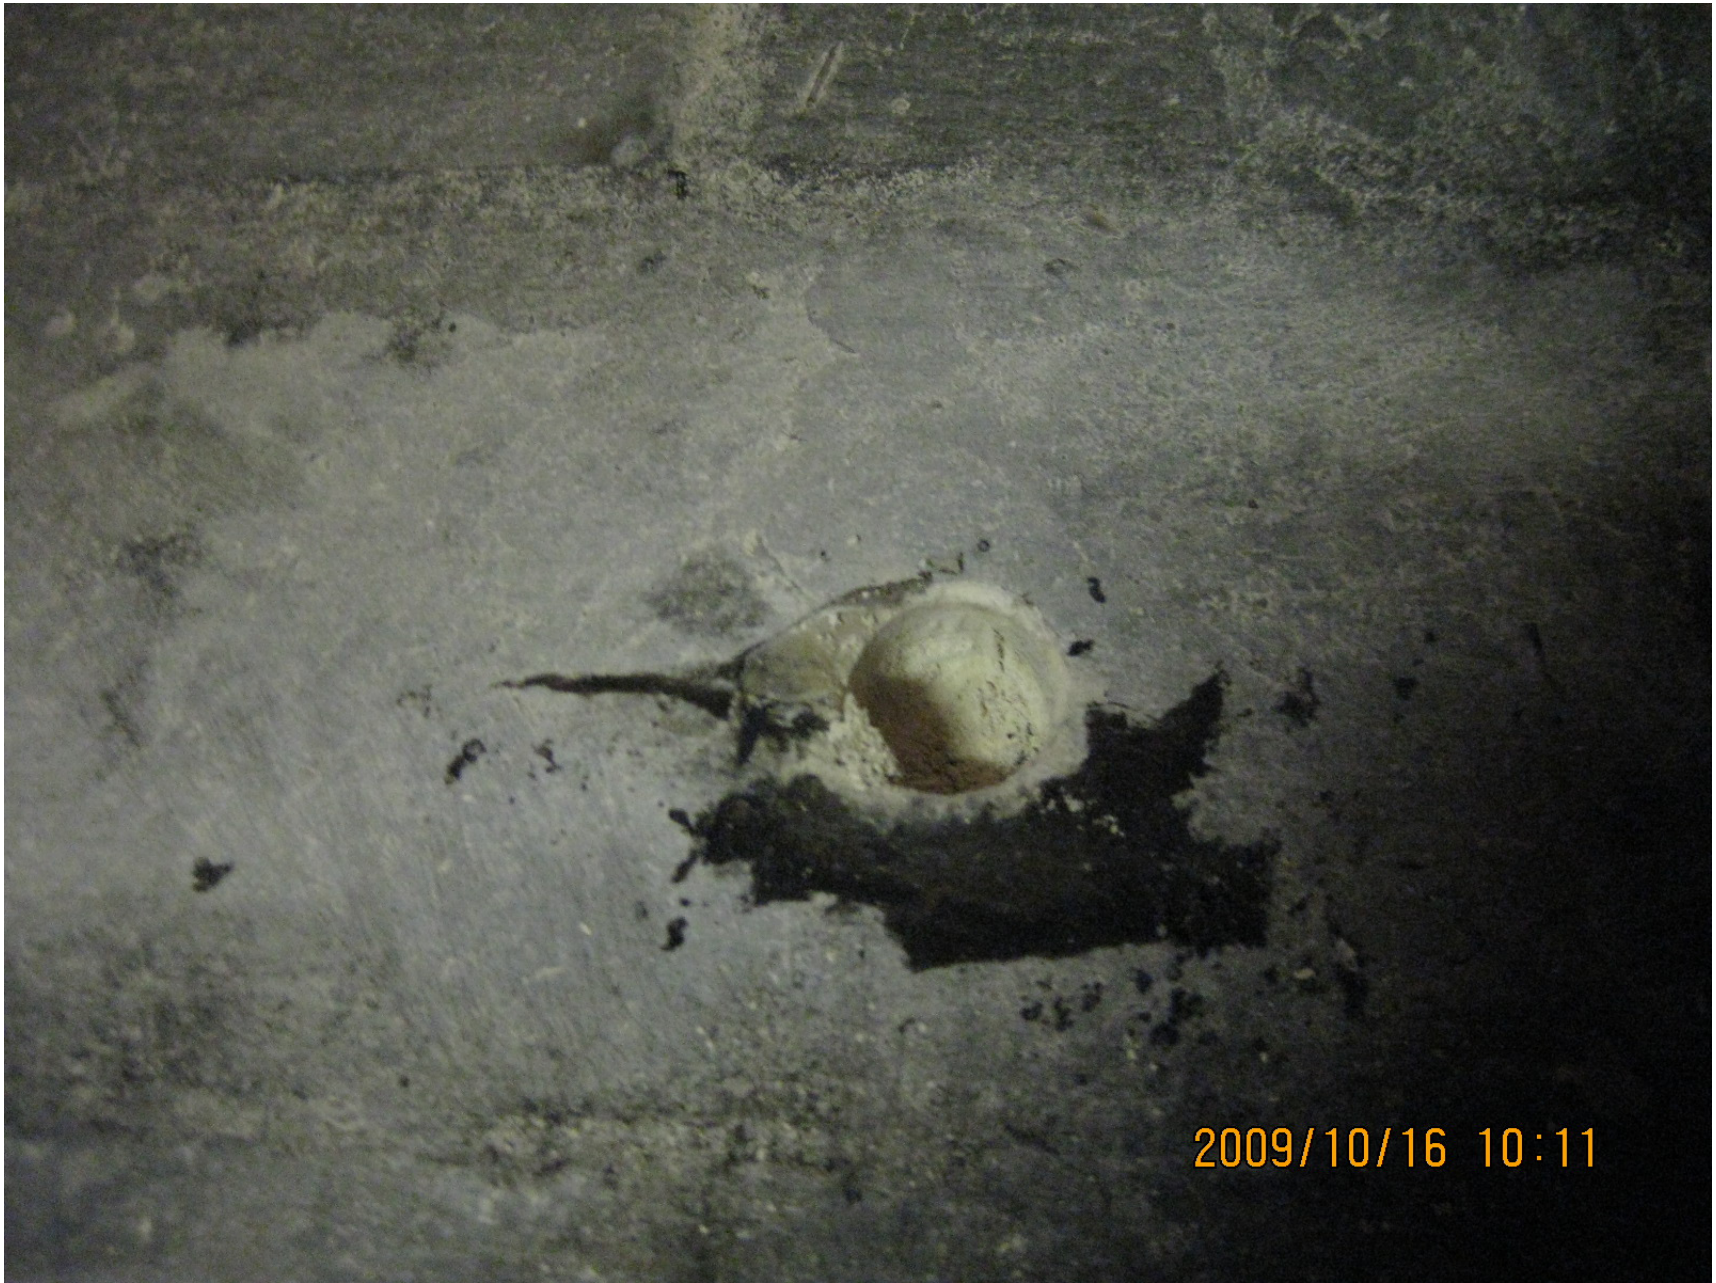
Okulär besiktning av markstenens profil gav inga indikationer på att olja penetrerat markstenen (se foto bilaga 4). Bedömning gjordes därför att analys av markstenen ej var aktuell.
