RAPPORT
**HÖGANÄS HAMNHOTELLET
DAGVATTEN- OCH SKYFALLSUTREDNING**

TILLÄGGSRAPPORT, SLUTVERSION
2023-01-16

UPPDRAG 326758, Höganäs, Hamnhotellet, dagvatten- och skyfallsutredning

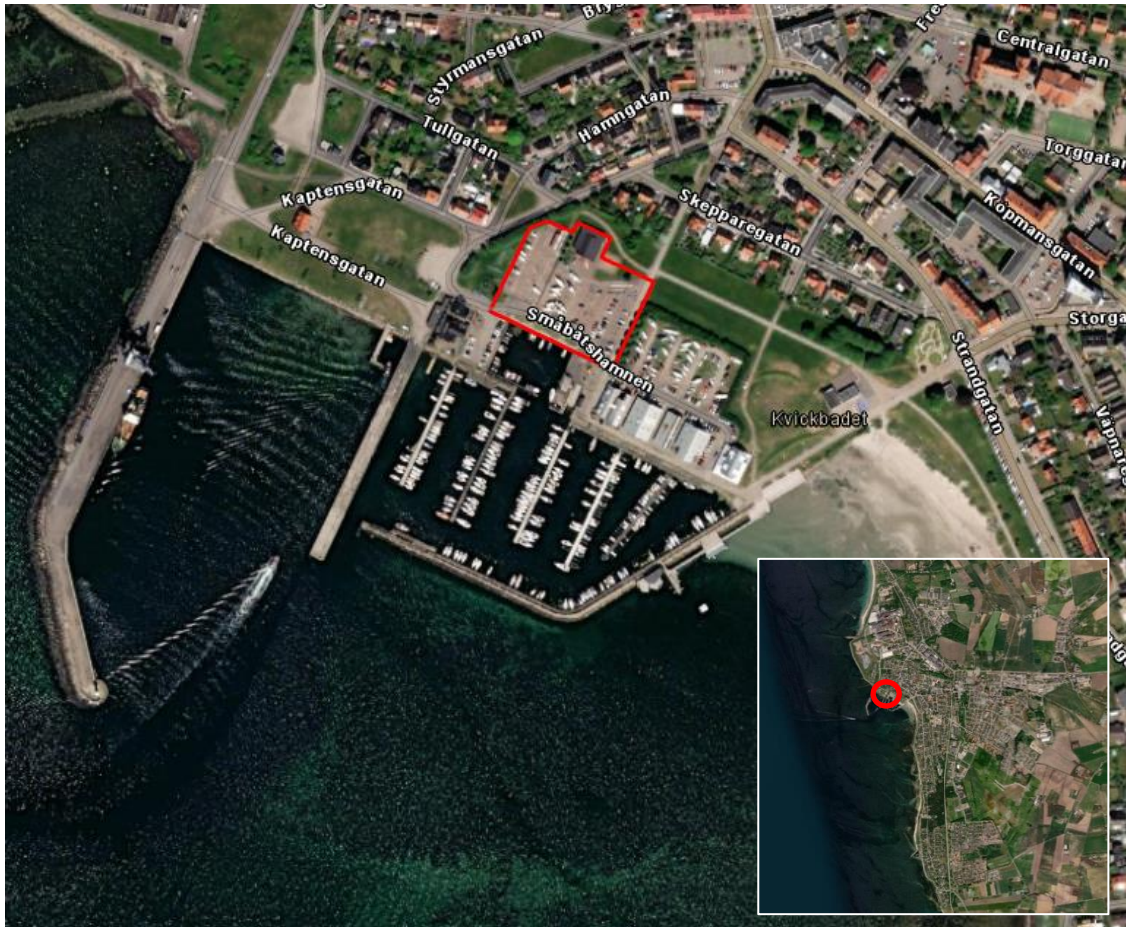
Figur 1. Översikt på Höganäs hamn med ungefärligt planområdet markerat.

En ny detaljplan ska tas fram för del av fastigheten Höganäs 36:1 vid Höganäs hamn. Utredningsområdet angränsar till hamnbassängen i söder och centrum i norr. I dagsläget utgörs området av uppställningsplats för båtar och parkering för bilar, samt ett befintligt hus som inhyser Höganäs Roddförening. Se Figur 1 för översikt.

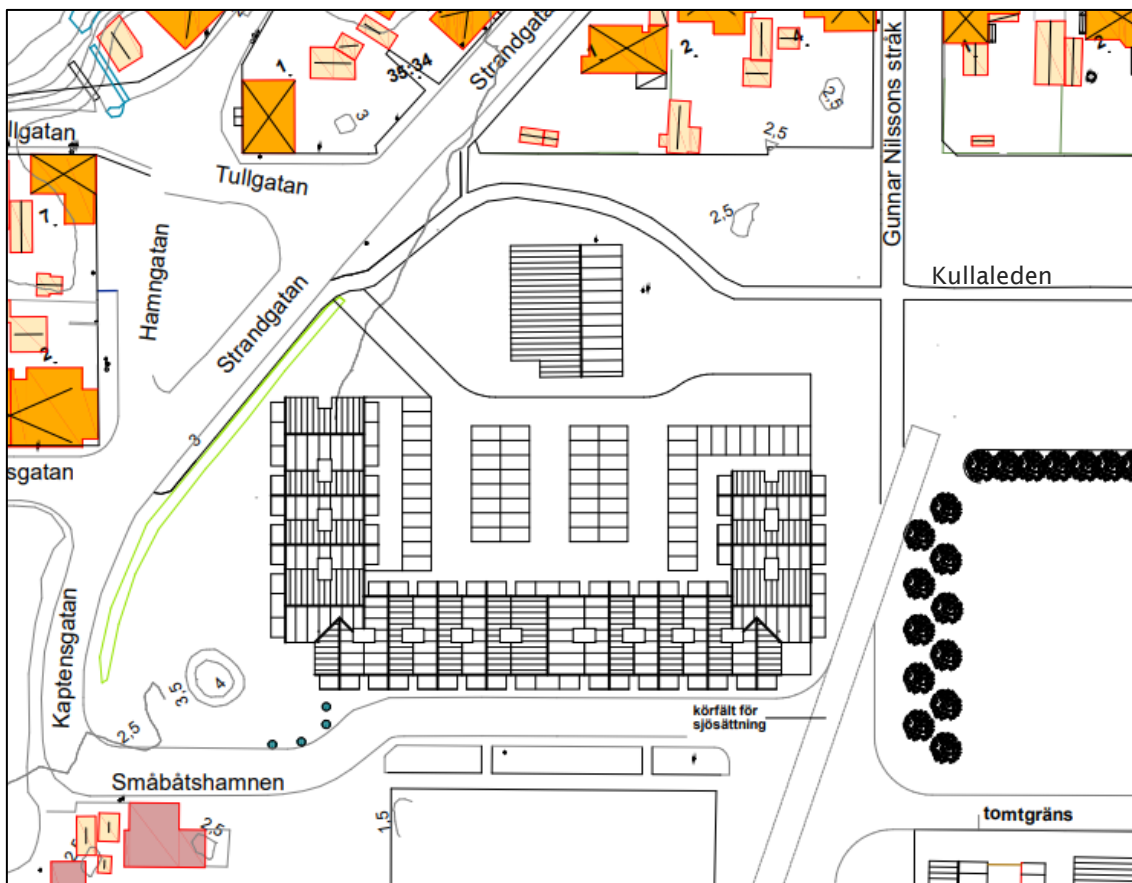
Figur 2. Illustrationsplan (2022-09-14).

Detaljplanen ska möjliggöra etablering av hotell och andra centrumverksamheter. I samband med att ett nytt hotell uppförs ska en ny tillfart för bilar till hotellets parkering anläggas. Viss mark ska reserveras till grönyta. Befintlig byggnad som inhyser Höganäs Roddförening ska bevaras. Se Figur 2 för illustrationsplan.

Planerad hotellbyggnad ska enligt förslag till illustrationsplan uppföras som en barriär mot hamnen med en innesluten parkering norr om byggnaden, se illustrationsplan i Figur 2. Framtida parkering lutar lämpligen mot Roddföreningens hus, vars befintliga höjder ligger lägre än det framtida hotellet. Detta så att skyfallsavrinning kan ske bort från hotellets fasad och vidare mot nordväst till utredningsområdets lokala lågpunkt. För att säkerställa att skyfallsavrinning från hotellets tak och parkering kan ske vidare mot nordväst utan att drabba Roddföreningens hus ska ett skyfallsstråk på baksidan av detta hus säkerställas (3 i Figur 16).

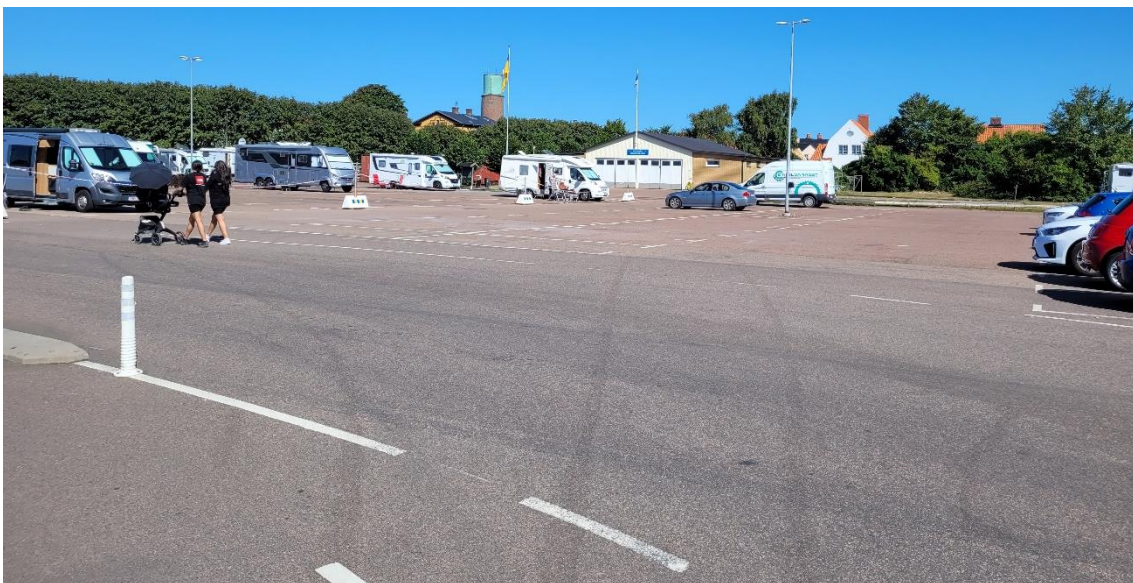
Figur 3. Planområdet sett från sydost. Foto från platsbesök 2022-08-24.

Området utgörs i dagsläget huvudsakligen av parkeringsplats och båtuppställningsplats, samt gata och grönytor. I norr står även ett befintligt hus och ett antal containrar. Se Figur 3 för foto från platsbesök.

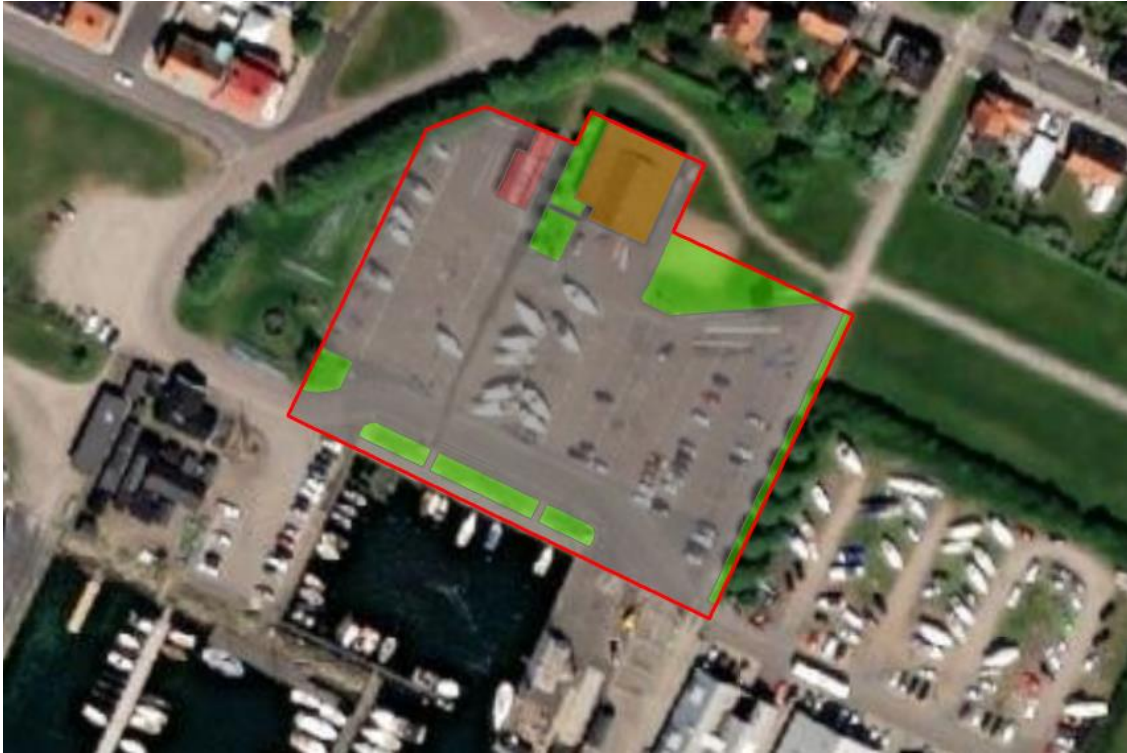
Figur 4. Kartering av markanvändningen i nuläge (ArcGIS Pro, 2022). Grönytor och grusytor visas i grönt, asfalterade ytor i grått, tak i brunt och containrar i rött.

Befintlig markanvändning, samt dagvattenflöden vid ett 30-årsregn i dagsläget, redovisas i Figur 4 och Tabell 2. Planområdet har en hårdgöringsgrad på ca 88%.

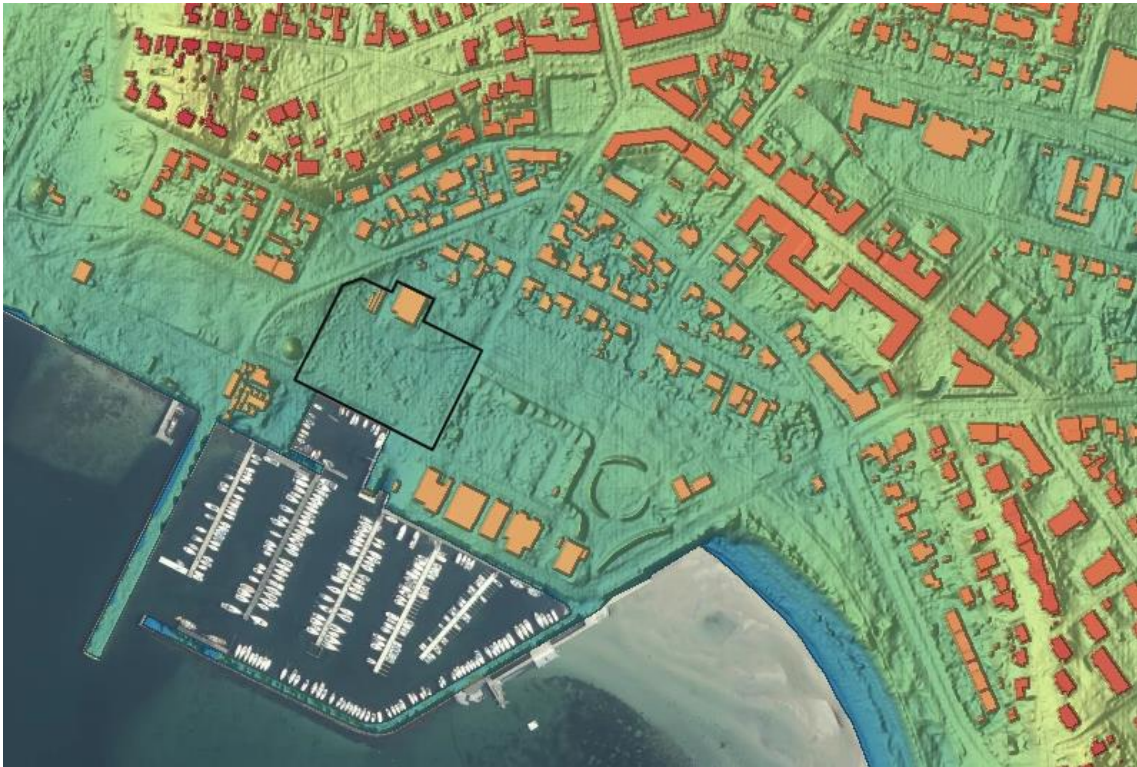
Figur 6. Topografi kring utredningsområdet i Höganäs hamn. Hamnområdet ligger generellt lägre än Höganäs tätort (Scalگو Live, 2022).

Marken inom planområdet sluttar generellt svagt från väst till öst. Markhöjder inom utredningsområdet varierar mellan ca +3 intill Strandvägen, vilken avgränsar utredningsområdet i nordväst, och ca +1,9 i dess lokala lågpunkt. Gatan mellan utredningsområdet och hamnbassängen i söder ligger på en lägsta nivå ca +2,25. Således ansamlas avrinning i utredningsområdets lågpunkt innan brädd kan ske vidare till hamnbassängen. Se Figur 6 för områdets topografi och Figur 7 för avrinningsområde uppströms hamnhotellet.

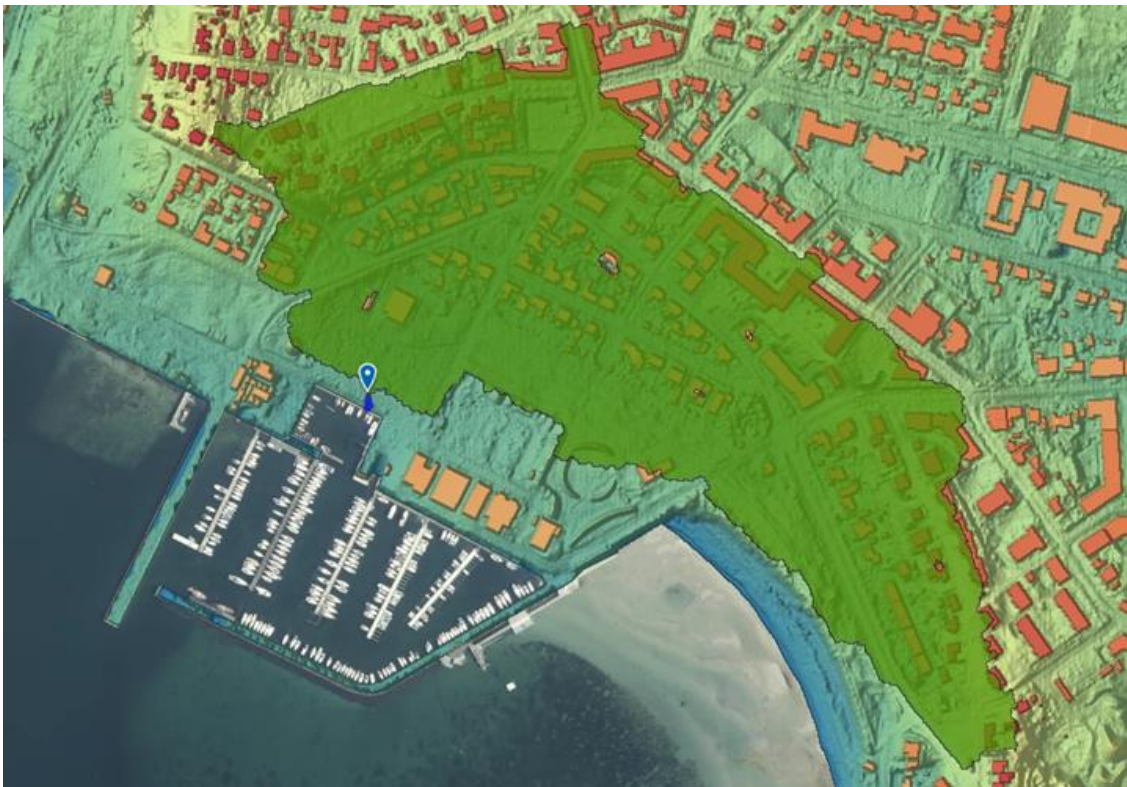
Figur 7. Avrinningsområde uppströms hamnhotellet (Scalگو Live, 2022).

Utredningsområdet ligger låglänt i förhållande till befintlig bebyggelse i Höganäs tätort i norr. Söder om utredningsområdet ligger hamnbassängen (Lilla Hamnen). Följaktligen avrinner vid extremregn ca 14 ha tätort i norr via utredningsområdet mot hamnbassängen. Detta uppströms avrinningsområde utgörs av mestadels villafastigheter, men även grönytor, torg och verksamheter.

Vid ett extremregn sker avrinning från ca 14 ha uppströms tätort till utredningsområdet. Detta uppströms avrinningsområde utgörs av mestadels villafastigheter, men även grönytor, torg och verksamheter. Se avsnitt 2.4 och Figur 7 för avrinningsområde uppströms hamnhotellet.

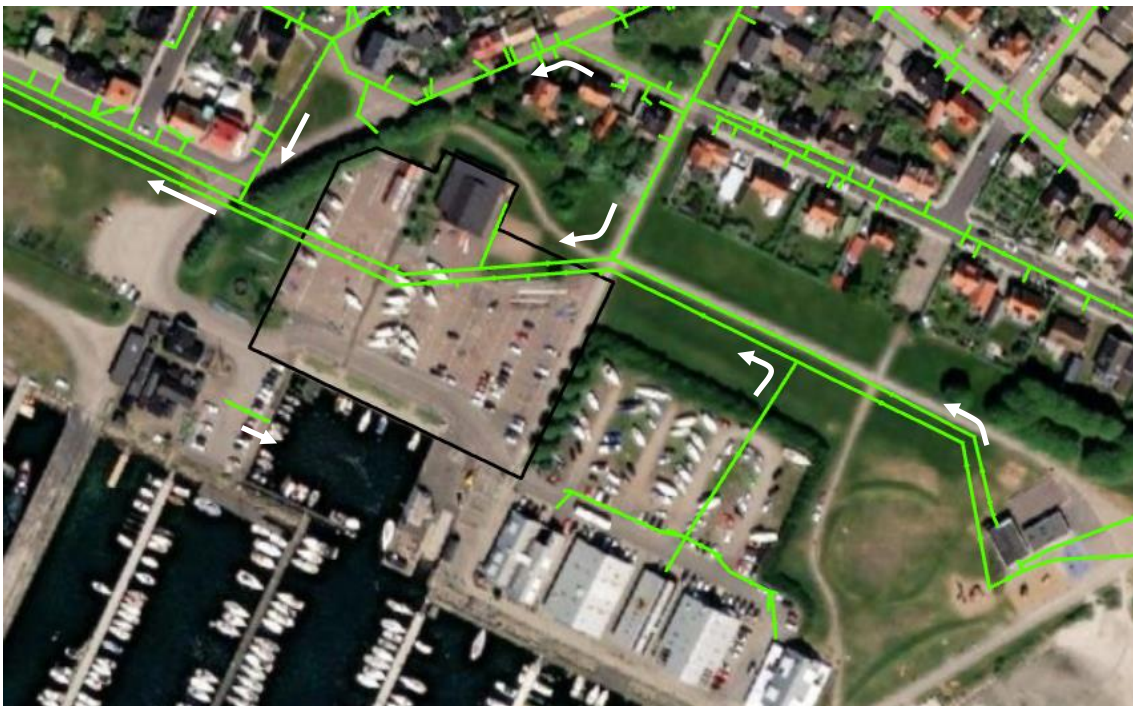
Figur 8. Befintliga dagvattenledningar kring planområdet. Pilar visar flödesriktning.

Två parallella större dagvattenledningar korsar det framtida hotellområdet. Befintlig byggnad inom utredningsområdet ansluter till dessa via servisledning. Ledningarna avleder dagvatten från stora delar av Höganäs tätort österut mot ett utlopp till havet ca 300 m nedströms planområdet, och är således viktiga för tätortens dagvattenhantering. Nämnade ledningar kommer i samband med exploatering behöva flyttas. Se Figur 8 för befintligt dagvattennät kring utredningsområdet.

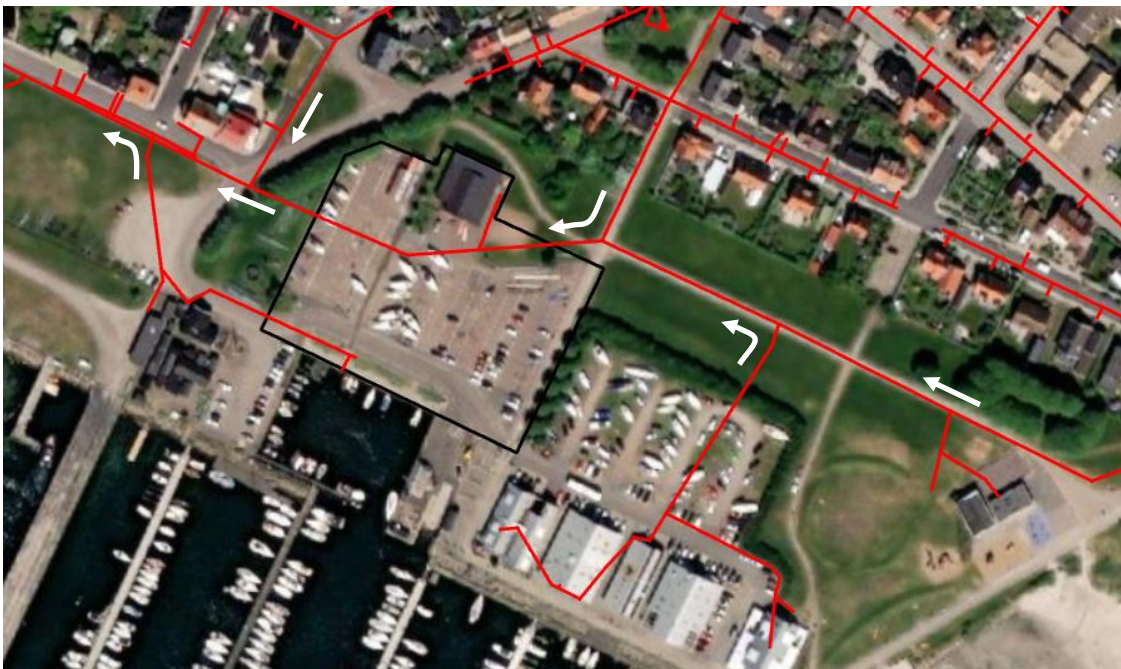
Figur 9. Befintliga spillvattenledningar kring planområdet. Pilar visar flödesriktning.

En större spillvattenledning korsar det framtida hotellområdet. Servisledning från befintlig byggnad inom utredningsområdet ansluter till denna. Ledningen avleder spillvatten från stora delar av Höganäs tätort österut mot reningsverket, och är således viktig för tätortens spillvattenhantering. Nämnad ledning kommer i samband med exploatering behöva flyttas. Se Figur 9 för befintligt spillvattennät kring utredningsområdet.

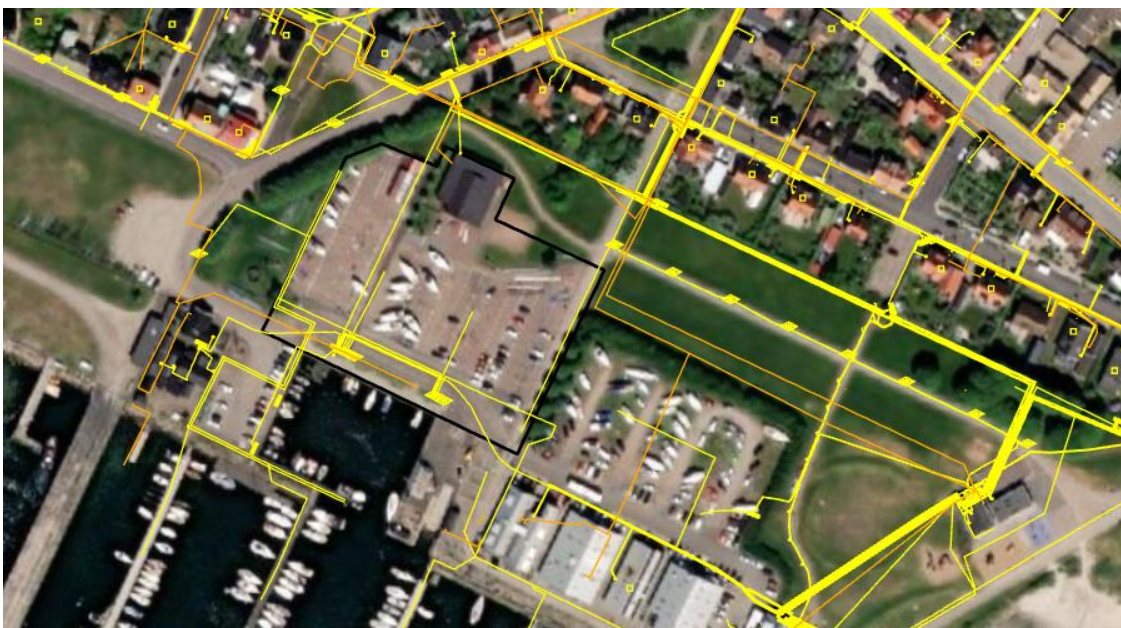
Figur 10. Teleledningar tillhörande Skanova (orange) och gatubelysning, el och opto tillhörande Höganäs Energi (gul). Svart streck visar planområdesgränsen.

Inom utredningsområdet finns befintliga teleledningar tillhörande Skanova och gatubelysning, elledningar samt fiberledningar tillhörande Höganäs Energi. Se Figur 10 för befintliga övriga ledningar kring utredningsområdet.

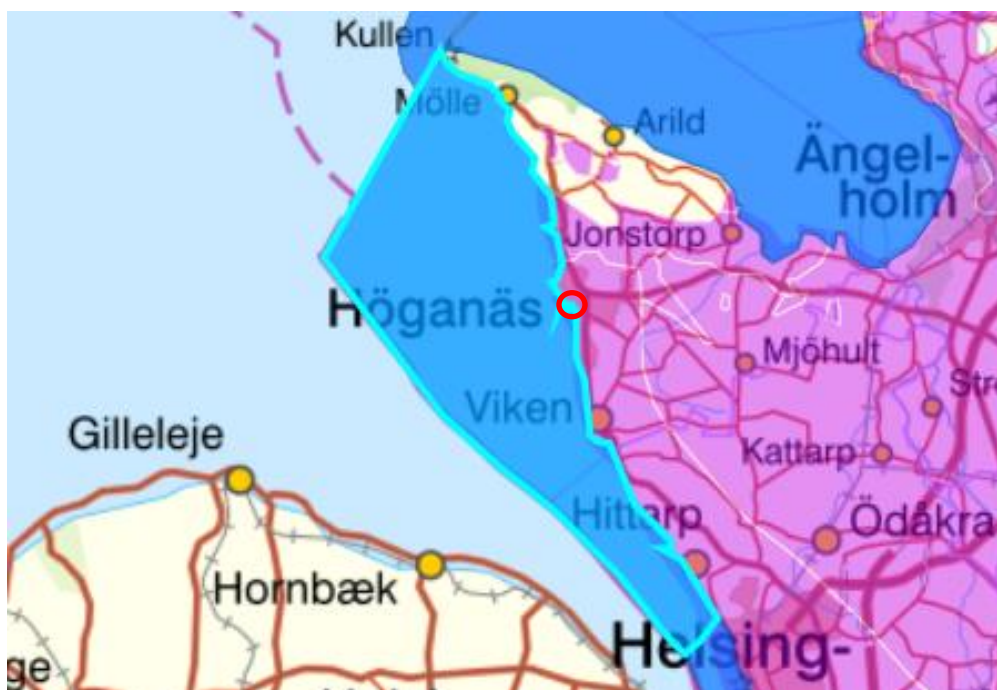
Figur 11. Recipient Norra Öresunds kustvatten (VISS, 2022). Utredningsområdet markerat i rött.

Recipient för dagvattnet från utredningsområdet är Norra Öresunds kustvatten (WA12817029). Vattenförekomsten är en kustförekomst med huvudsakligen ler- och sandbottnar som sträcker sig från Kullabergs spets till norra Helsingborg. Inga större vattendrag mynnar ut i vattenförekomsten. Se Figur 11 för översikt med recipienten.

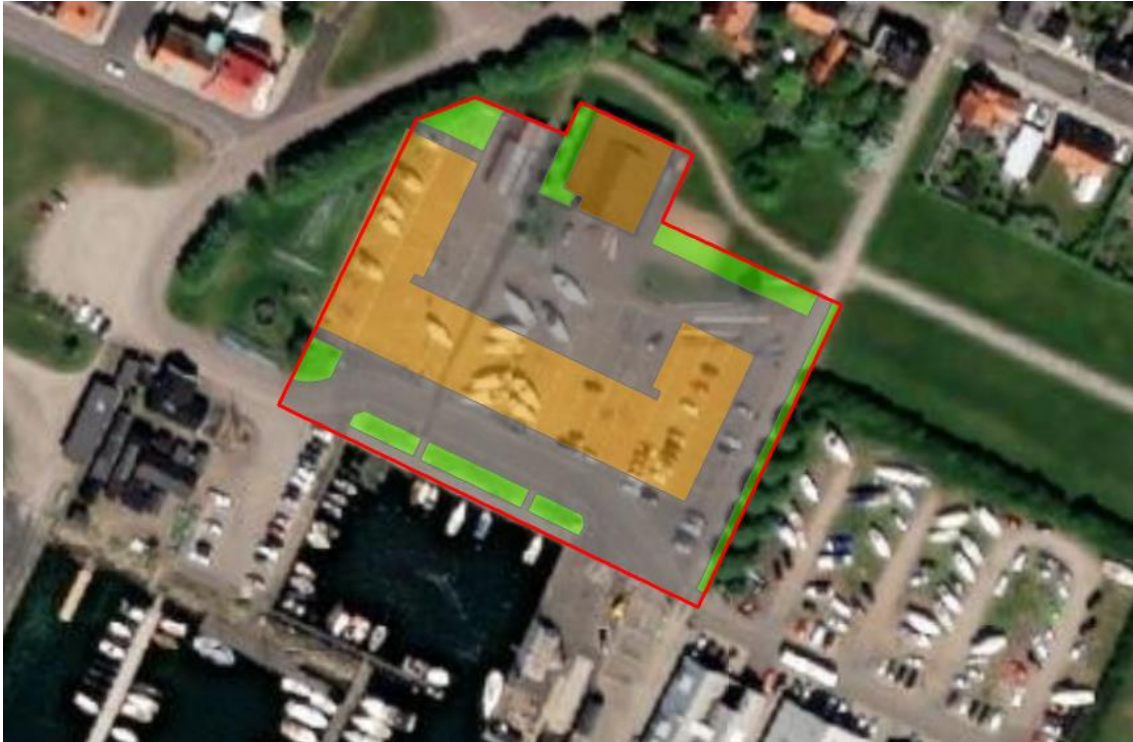
Figur 13. Kartering av markanvändningen efter exploatering enligt plan (ArcGIS Pro, 2022). Grönytor och grusytor visas i grönt, asfalterade ytor i grått och tak i brunt.

Till följd av exploatering enligt illustrationsplanen minskar andelen parkeringsytor, medan andelen tak ökar. Totalt ökar hårdgöringsgraden marginellt från ca 88% till ca 89%. Se Figur 13 och Tabell 5 för framtida markanvändning.

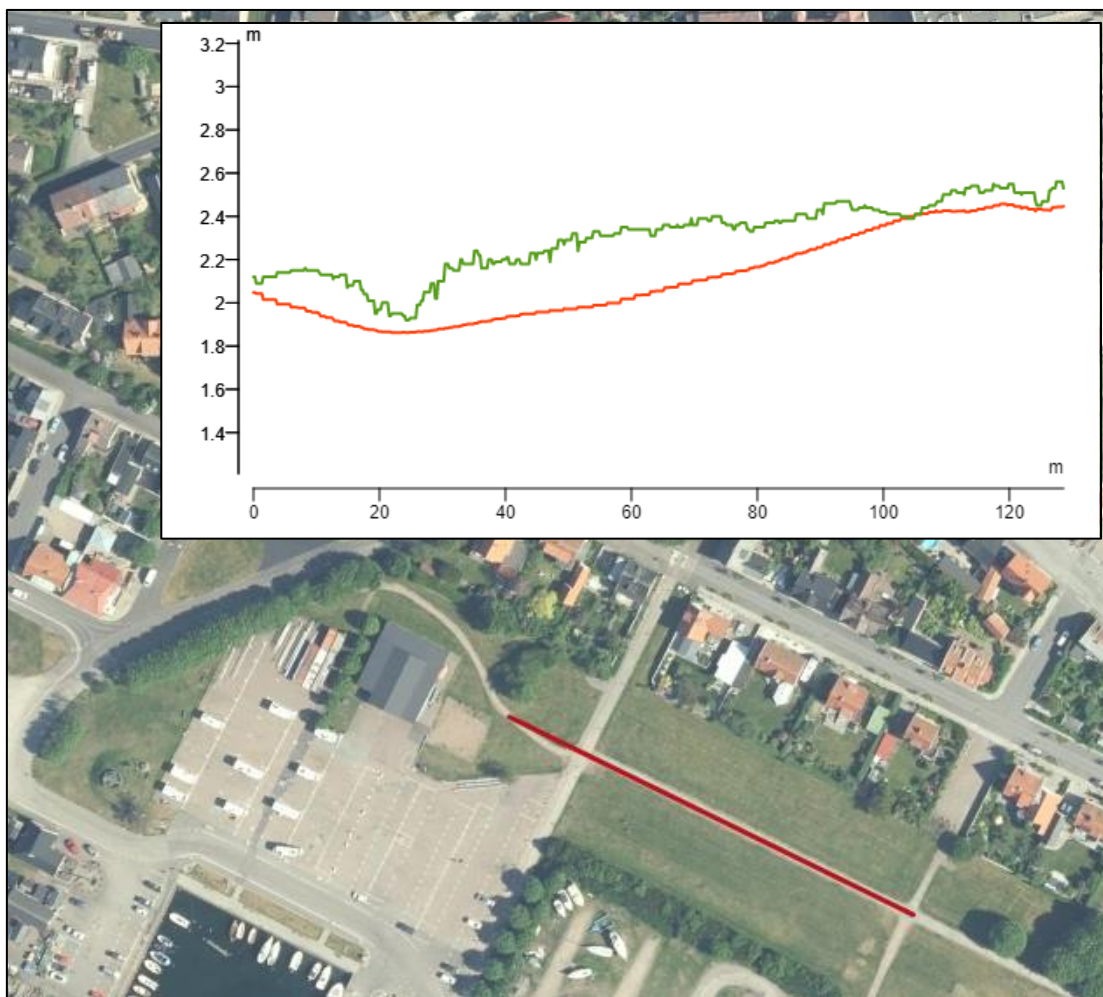
Figur 18. Tvärsektion längs med Kullaleden. Grön profil visar befintliga marknivåer. Röd profil visar marknivåer med föreslagen höjdsättning, där grönytor har sänkts ner för att rymma ytterligare skyfallsvolymer.

Utvecklad lågpunkt rymmer även i fortsättningen ca 820 m³, eftersom bortträngda volymer till följd av hotellbyggnationen kompenseras för genom nedsänkning av grönytor. Se Figur 18 för tvärsektion längs med Kullaleden med nuvarande höjder och med föreslagna nedsänkta grönytor. Brädd från lågpunkten sker via Gunnar Nilssons stråk, över gatan i söder och vidare till hamnbassängen (Lilla Hamnen) vid en vattennivå +2,25. Avrinning från hotellets inneslutna parkering sker norrut mot områdets lågpunkt. Avrinning som tar vägen via Roddklubbens befintliga hus fortsätter kring husets baksida och vidare till områdets lågpunkt. Ingen risk för försämring, i form av större översvämningsdjup eller risk för mer frekventa översvämningar, föreligger för befintlig bebyggelse med föreslagna åtgärder.

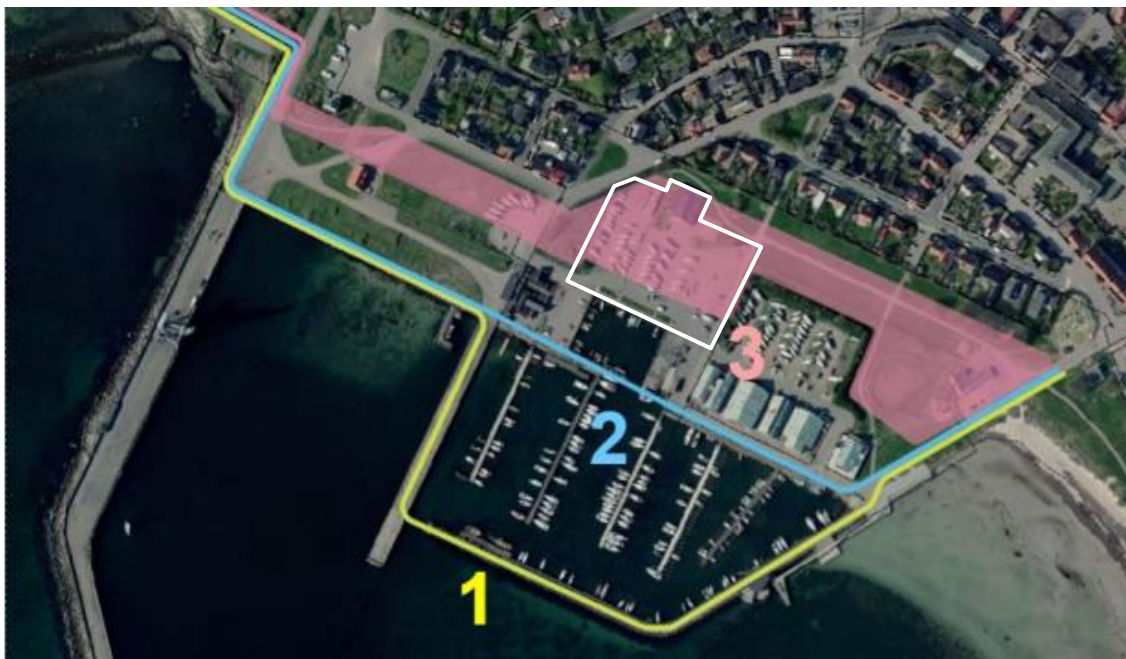
Figur 20. Tre alternativa lägen för högvattenskyddet i Höganäs hamn (DHI, 2022-03-31). Gult (1) illustrerar ett skydd längs med hamnens pirar och med en port vid den yttre öppningen till småbåtshamnen. Blått (2) illustrerar ett skydd längs med kajkanten och en port vid öppningen till den inre delen av småbåtshamnen. Rosa (3) illustrerar höjsättning av grönytor och hotellområde. Planområdet är markerat i vitt.

För att skydda bebyggelse mot de översvämningrisker som föreligger i nuläge och i framtiden rekommenderas i DHI:s utredning att ytor kring hamnen, däribland ytan som hamnhotellet ska placeras på, höjs upp. Detta alternativ illustreras med rosa (3) i Figur 20. Även andra alternativ så som murar och portar i hamnen eller längs med kajen, illustrerade med blått (2) och gult (1) i Figur 20, redogörs för i DHI:s utredning. I jämförelse med övriga alternativ bedöms dock det förstnämnda alternativet i rosa (3) i Figur 20 vara mer långsiktig och kostnadseffektiv, samtidigt som det inte försvårar tillgängligheten för hamnverksamheten.

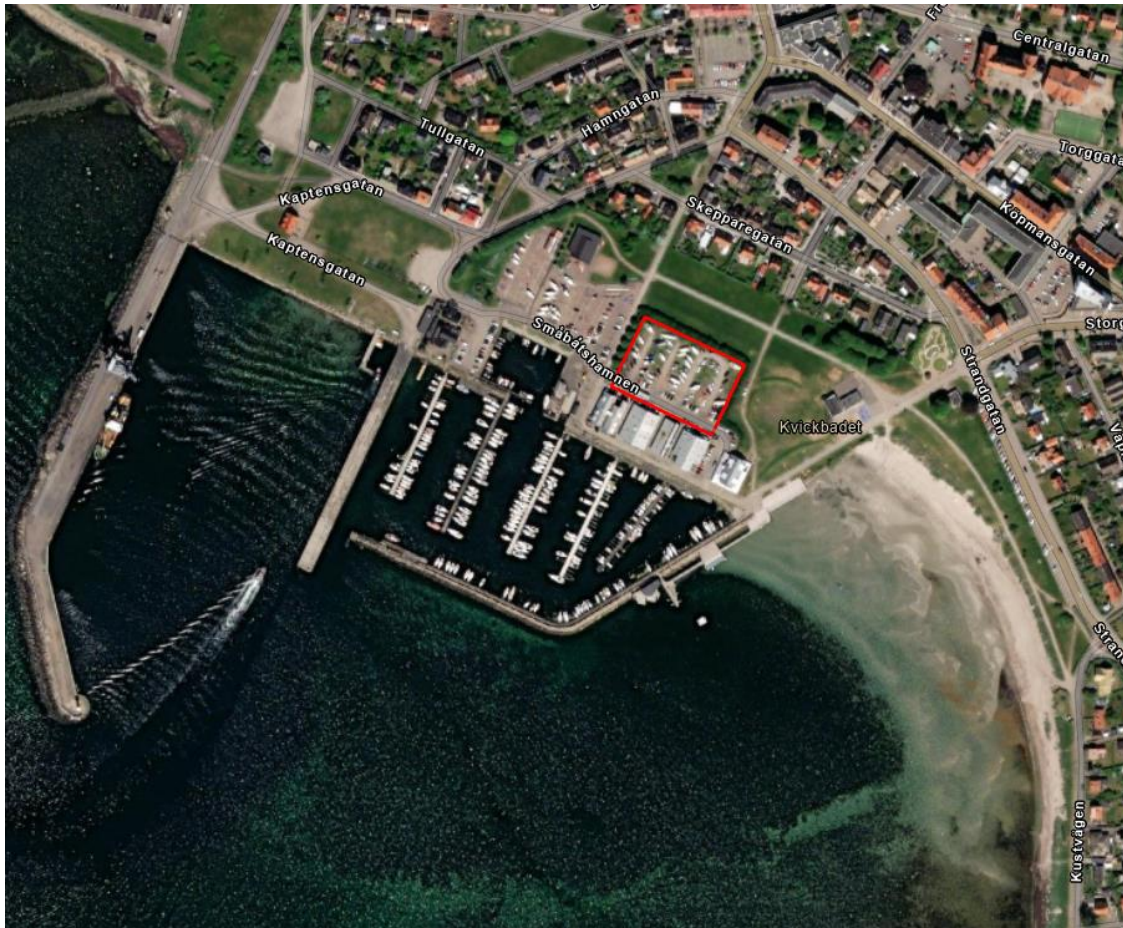
Figur 21. Översikt på Höganäs hamn med ungefärligt alternativt planområdet markerat.

Nedan följer ny beskrivning och nya beräkningar för en alternativ placering av hotellet. Grundförutsättningar vad det gäller syfte, metod och riktlinjer är de samma. Även geologiska förutsättningar, recipient och miljö kvalitetsnormer är de samma för den alternativa placeringen. Föreslaget alternativt planområde visas i Figur 21 nedan.

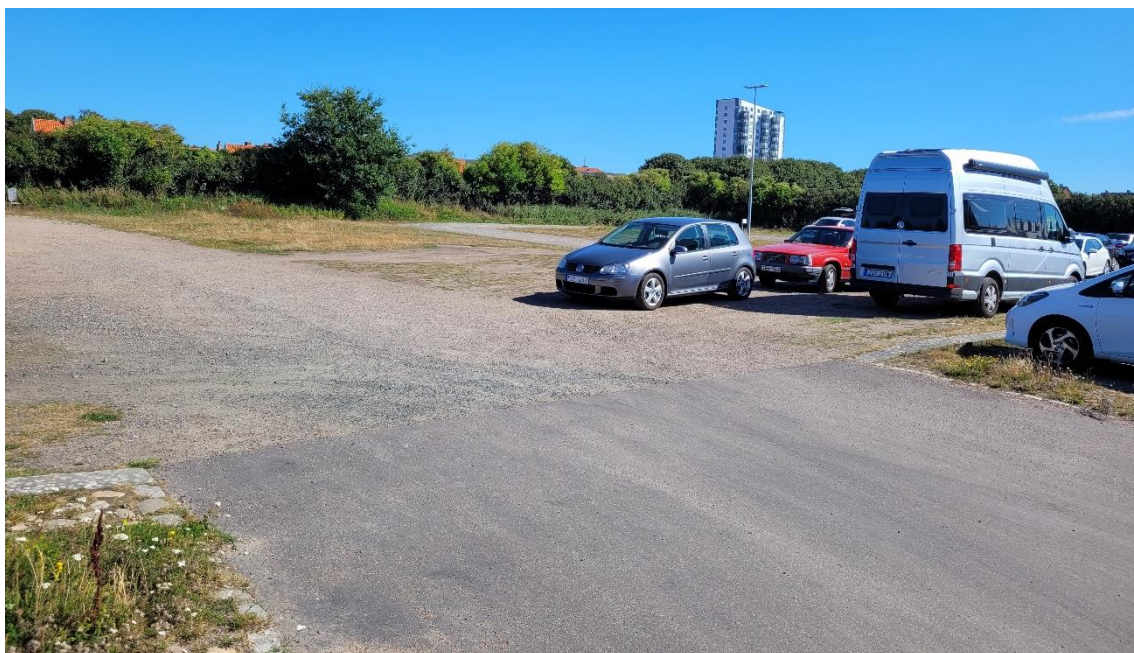
Figur 24. Planområdet sett från sydväst. Foto från platsbesök 2022-08-24.

Det alternativa planområdet utgörs i dagsläget huvudsakligen av grus, gräs, asfalt och en mindre del betongsten. Platsen används som parkeringsplats och båtuppställningsplats, och i områdets södra del ligger en lokalgata. I planområdets sydöstra hörn finns vidare en mindre byggnad, sannolikt ett förråd. Se Figur 24 för foto från platsbesök.

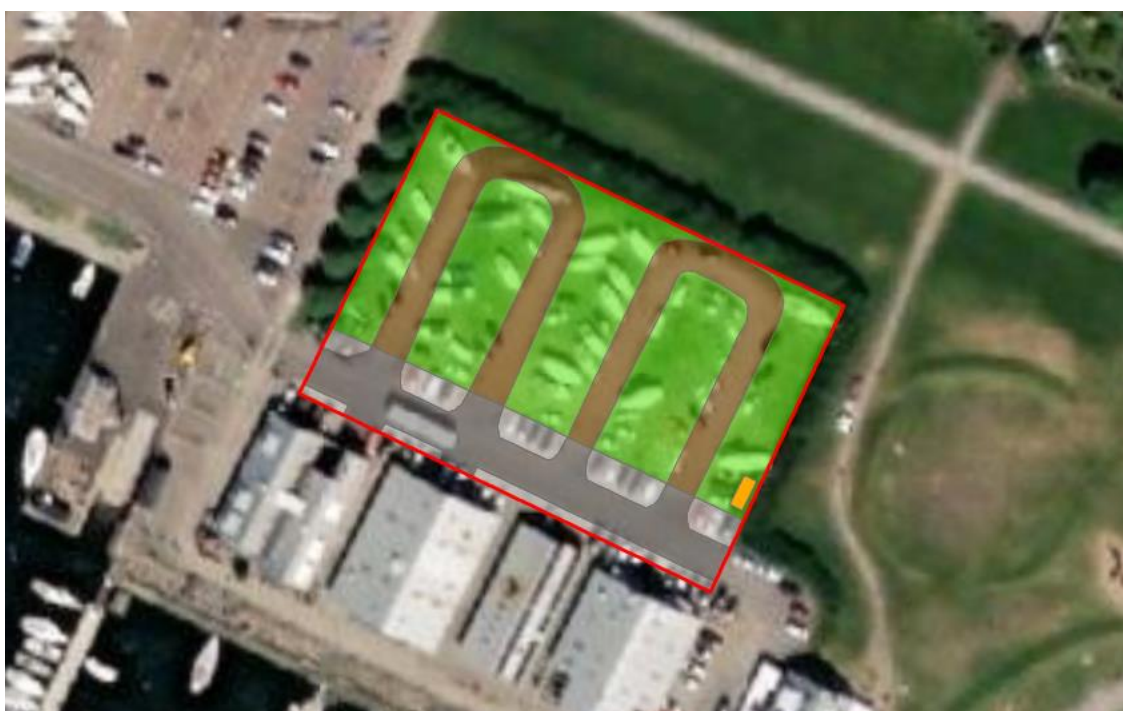
Figur 25. Kartering av markanvändningen i nuläge (ArcGIS Pro, 2022). Naturmark i form av gräs och grus visas i grönt, grusväg i brunt, tak i orange, asfalt i mörkt grått och betongsten i ljust grått.

Befintlig markanvändning, samt dagvattenflöden vid ett 30-årsregn i dagsläget, redovisas i Figur 25 och Tabell 7. Planområdet har en hårdgöringsgrad på ca 25%.

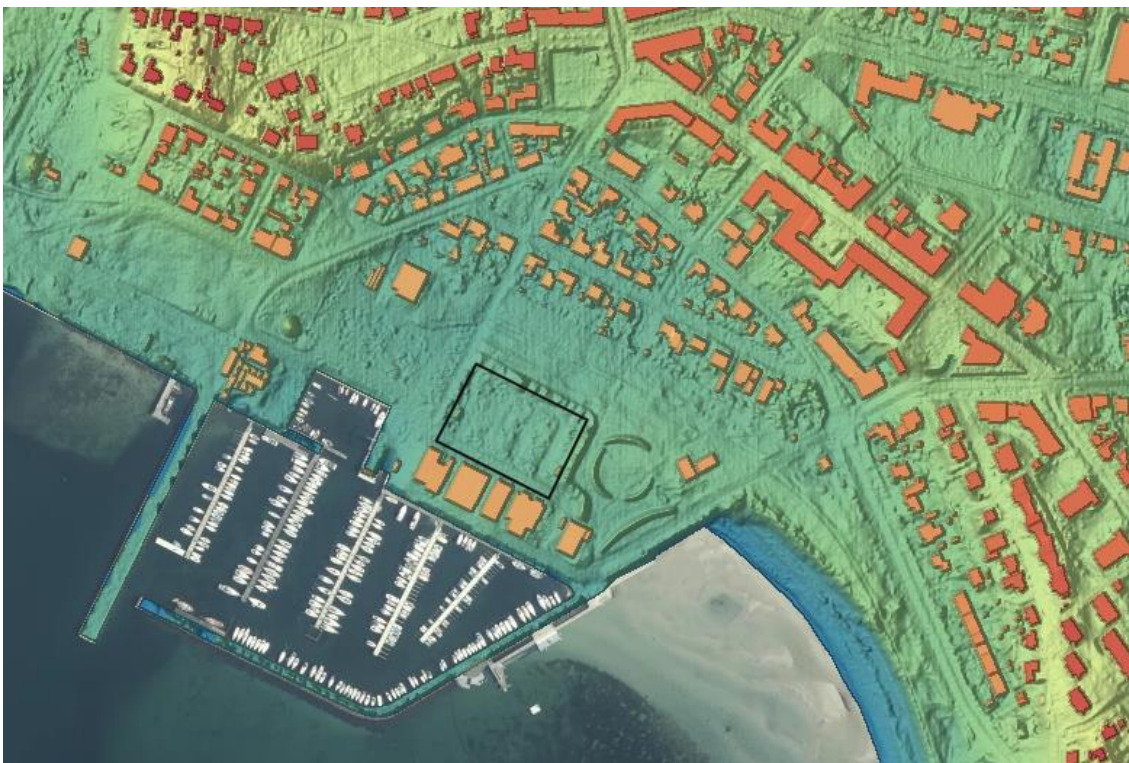
Figur 26. Topografi kring alternativt planområde i Höganäs hamn. Hamnområdet ligger generellt lägre än Höganäs tätort (Scalgo Live, 2022).

Planområdet är flackt men sluttar svagt från öst till väst med markhöjder som varierar mellan ca +2,5 och +2,2 m. Ytlig avrinning ansamlas i mindre lokala lågpunkter för att sedan avrinna via lokalgatan i planområdets södra delar till hamnbassängen i väst. Söder om planområdet ligger en rad med byggnader som bland annat rymmer restauranger och ett mindre vandrarhem. Även dessa byggnader avrinner ytligt via lokalgatan till hamnbassängen i väst. Se Figur 26 för områdets topografi och Figur 27/figur 7 för avrinningsområde som alternativt planområde ingår i.

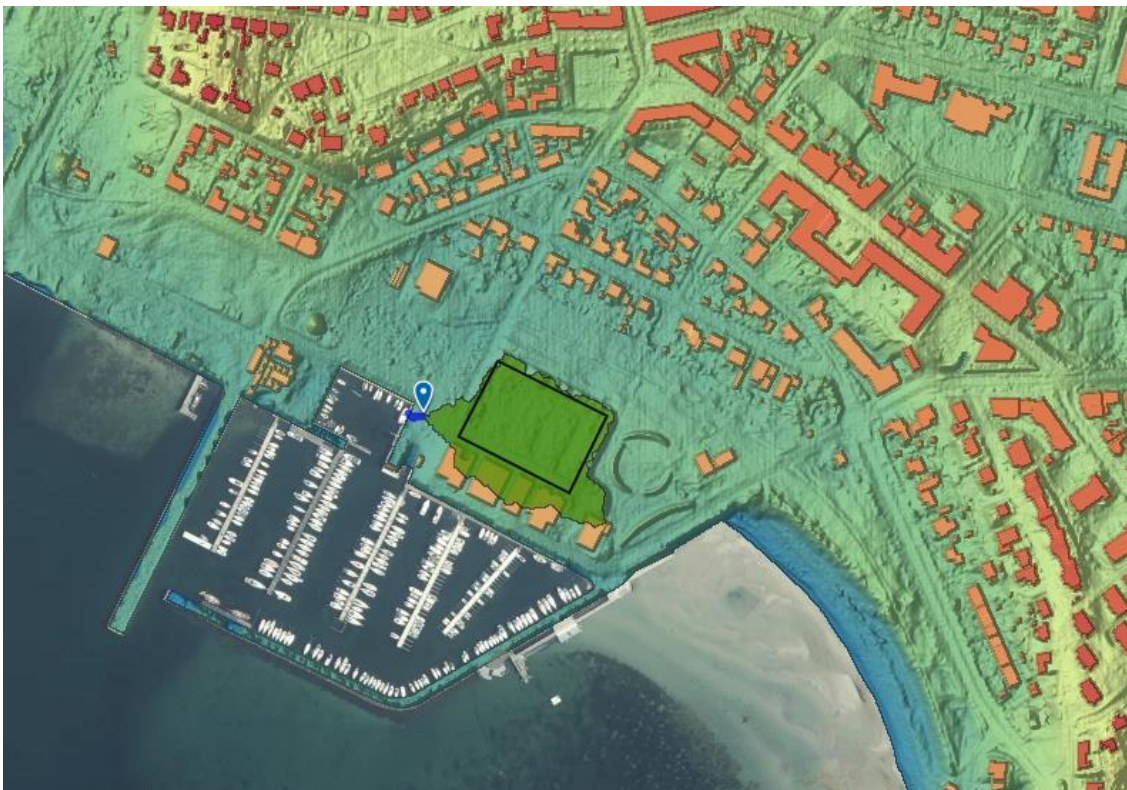
Figur 27. Avrinningsområde som alternativt planområde ingår i. Avrinning sker via lokalgata till hamnbassängen i väst (Scalgo Live, 2022).

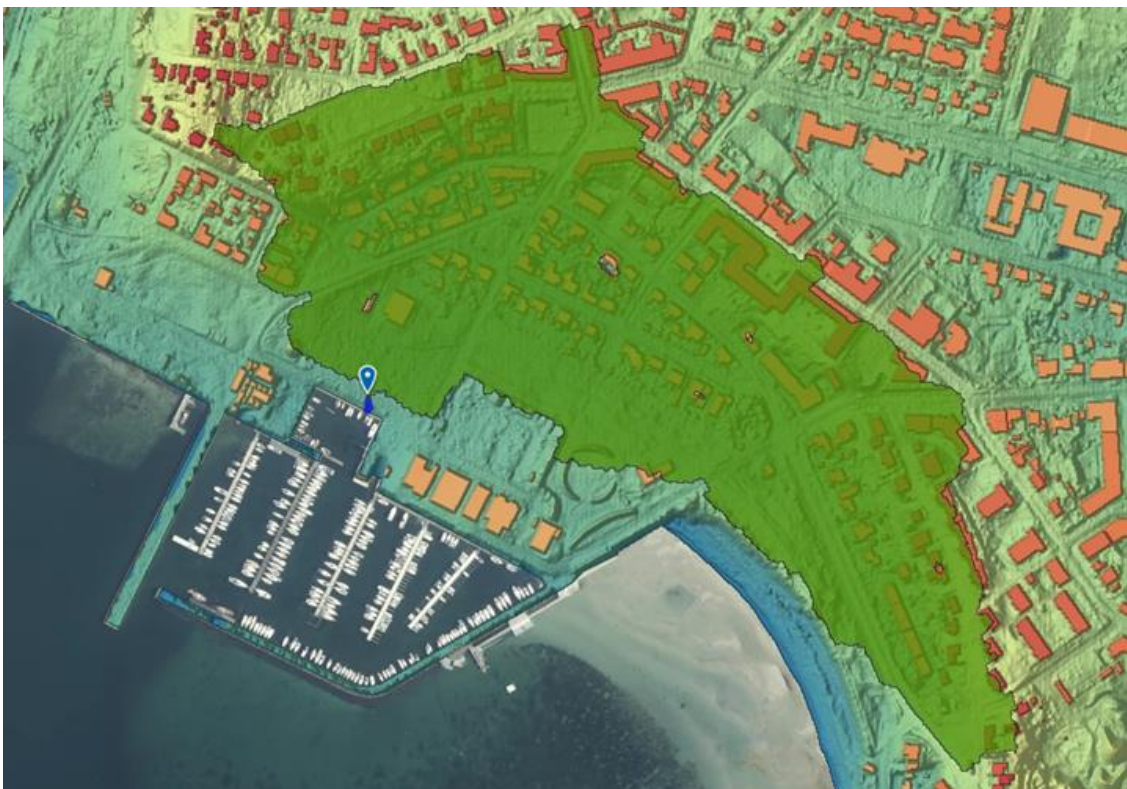
Figur 28. Avrinningsområde uppströms alternativt planområde. Avrinning sker norr och väster om planområdet till hamnbassängen i väst (Scalgo Live, 2022).

Planområdet ligger låglänt i förhållande till befintlig bebyggelse i Höganäs tätort i norr. Följaktligen avrinner vid extremregn ca 14 ha tätort i norr mot hamnbassängen, via avrinningstråk norr och väster om planområdet. Se Figur 28 för nämnt avrinningsområde.

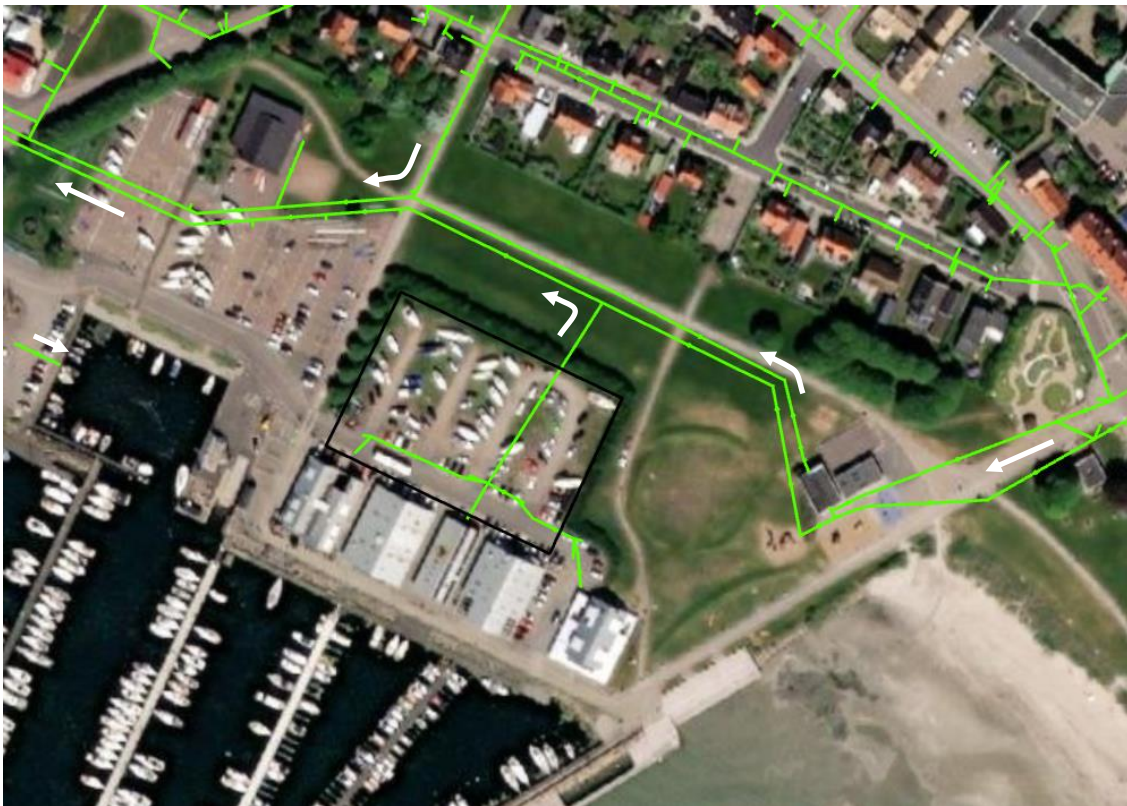
Figur 29. Befintliga dagvattenledningar kring planområdet. Pilar visar flödesriktning. Svart streck visar planområdesgränsen.

Några mindre dagvattenledningar korsar det alternativa planområdet. Ledningarna avleder dagvatten från verksamheter söder om planområdet till dagvattennätets huvudledningar norr om planområdet. Dessa mindre ledningar kommer i samband med exploatering att behöva flyttas. Se Figur 29 för befintligt dagvattennät kring det alternativa planområdet.

Dagvatten från lokalgatan i söder avleds idag till en större dagvattenledning som ligger strax norr om planområdet, se Figur 29. Ett alternativ för den framtida dagvattenavledningen är att i fortsättningen avleda dagvatten från lokalgata såväl som planerad bebyggelse till denna ledning. Enligt kommunens riktlinjer är riktvärdet att tillåta ett tillkommande flöde på 10 l/s*ha vid förtätning, se avsnitt 2.1.2.

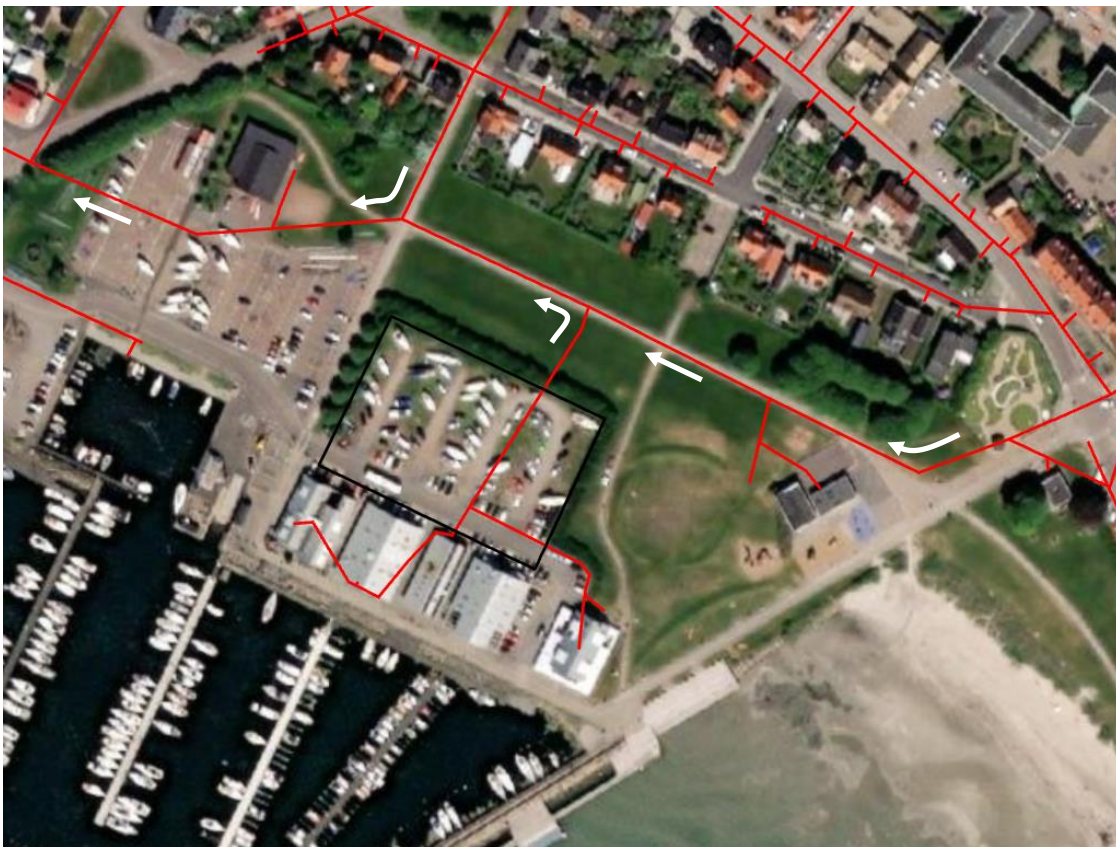
Figur 30. Befintliga spillvattenledningar kring planområdet. Pilar visar flödesriktning. Svart streck visar planområdesgränsen.

Några mindre spillvattenledningar korsar det framtida hotellområdet. Ledningarna avleder spillvatten från verksamheter söder om planområdet till större spillvattenledningar norr om planområdet. Dessa mindre ledningar kommer i samband med exploatering att behöva flyttas. Se Figur 30 för befintligt spillvattennät kring utredningsområdet.

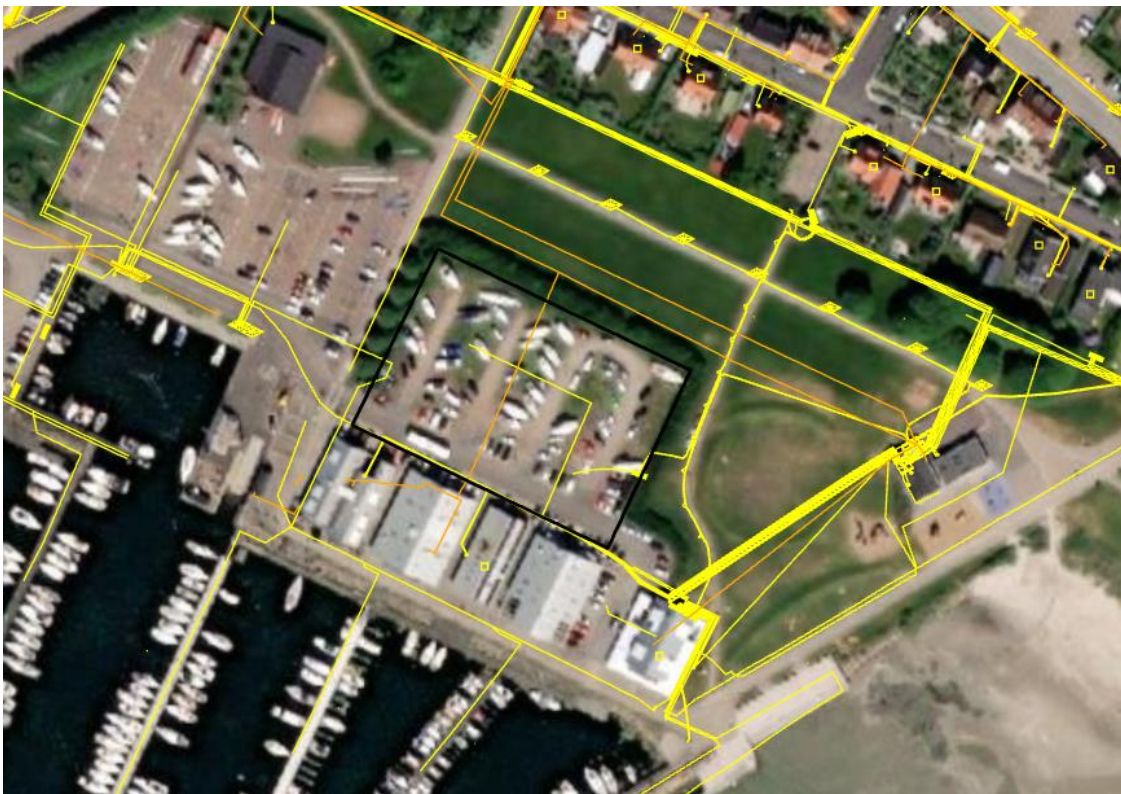
Figur 31. Teleledning tillhörande Skanova (orange) och gatubelysning, el och opto tillhörande Höganäs Energi (gult). Svart streck visar planområdesgränsen.

Inom utredningsområdet finns befintliga teleledningar tillhörande Skanova och gatubelysning, elledningar samt fiberledningar tillhörande Höganäs Energi. Se Figur 31 för befintliga övriga ledningar kring utredningsområdet.
