RAPPORT
**HÖGANÄS HAMNHOTELLET
DAGVATTEN- OCH SKYFALLSUTREDNING**

TILLÄGGSRAPPORT, SLUTVERSION
2023-01-16

UPPDRAG 326758, Höganäs, Hamnhotellet, dagvatten- och skyfallsutredning

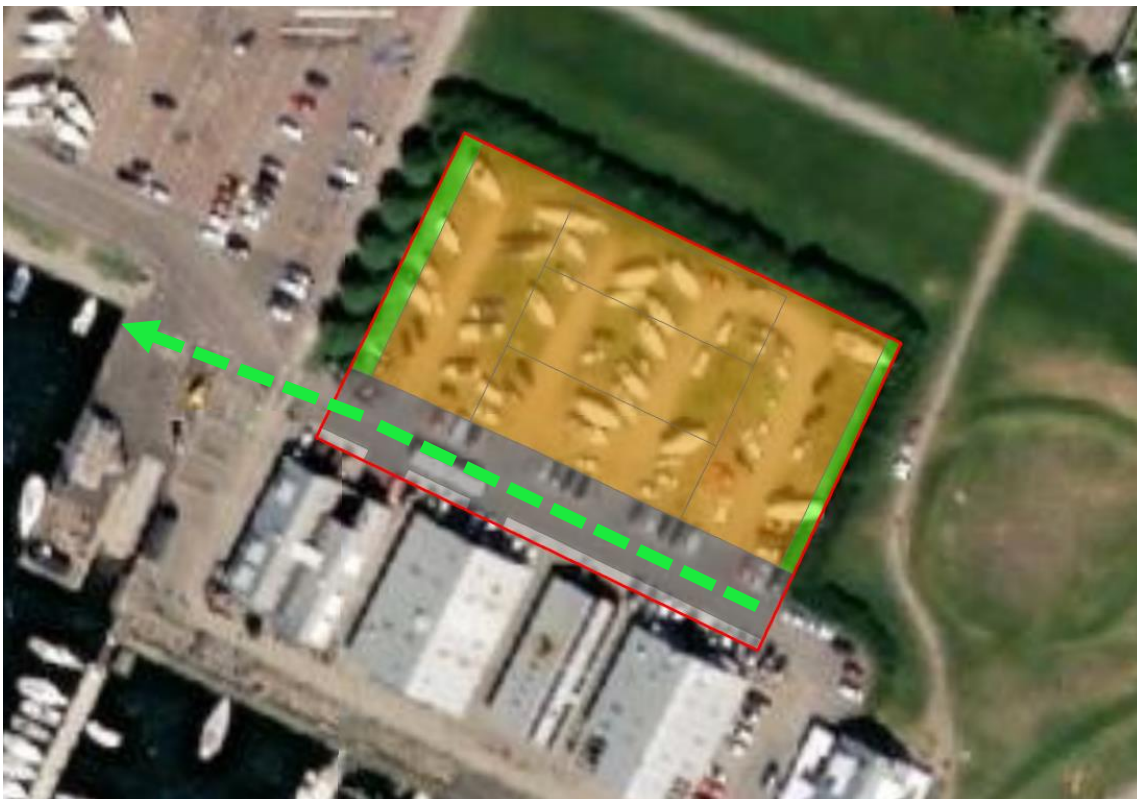
Figur 33. Illustration av föreslagen ny dagvattenledning i lokalgata (grön) och exempel på placering av eventuella regnbäddar/svackdiken (blått).

Se Figur 33 för illustration av föreslagen ny dagvattenledning. Se Bilaga 1 för exempel på reningsåtgärder.

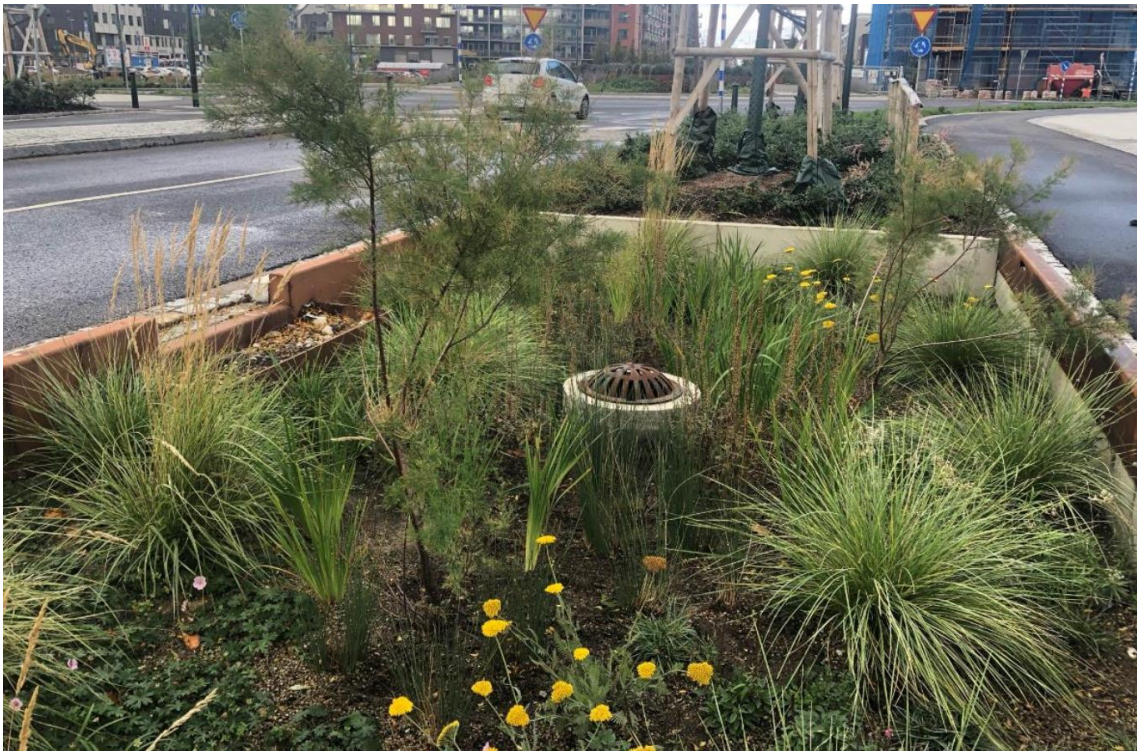
Figur 35. Nedsänkt regnbädd i anslutning till gata i Västra hamnen i Malmö (foto: Tyréns AB)

Regnbädden är en mångsidig dagvattenanläggning som kan utformas på olika sätt. Den är i sin enklaste form en infiltrationsbädd med växter och ett genomsläppligt filtermaterial. Bäddarna används ofta i tätbebyggda områden eller utmed vägar eftersom de medger en effektiv utjämning på små ytor och har en god reningsförmåga. Regnbäddar kan dock även användas i större sammanhang med ett naturligare intryck och kan ses som ett alternativ till en traditionell plantering som kombinerar dagvattenhantering och god gestaltning. Exempel på växter som lämpar sig i regnbäddar är perenner som tål att stå både torrt och fuktigt såsom stäppsalia, smultron och daggkäpa, men även träd, buskar och prydnadsgräs är vanliga. Exempel på regnbädd kan ses i Figur 35 och Figur 36.

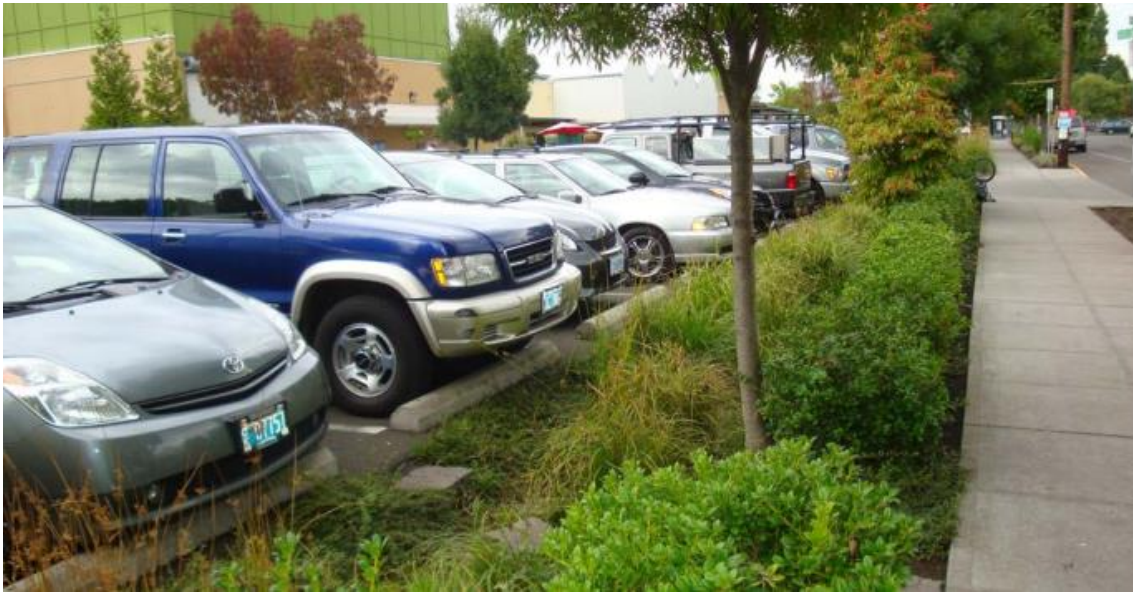
Figur 36. Regnbädd i anslutning till parkering i Portland, USA (foto: Dagvattenhantering – en exempelsamling, Uppsala kommun).

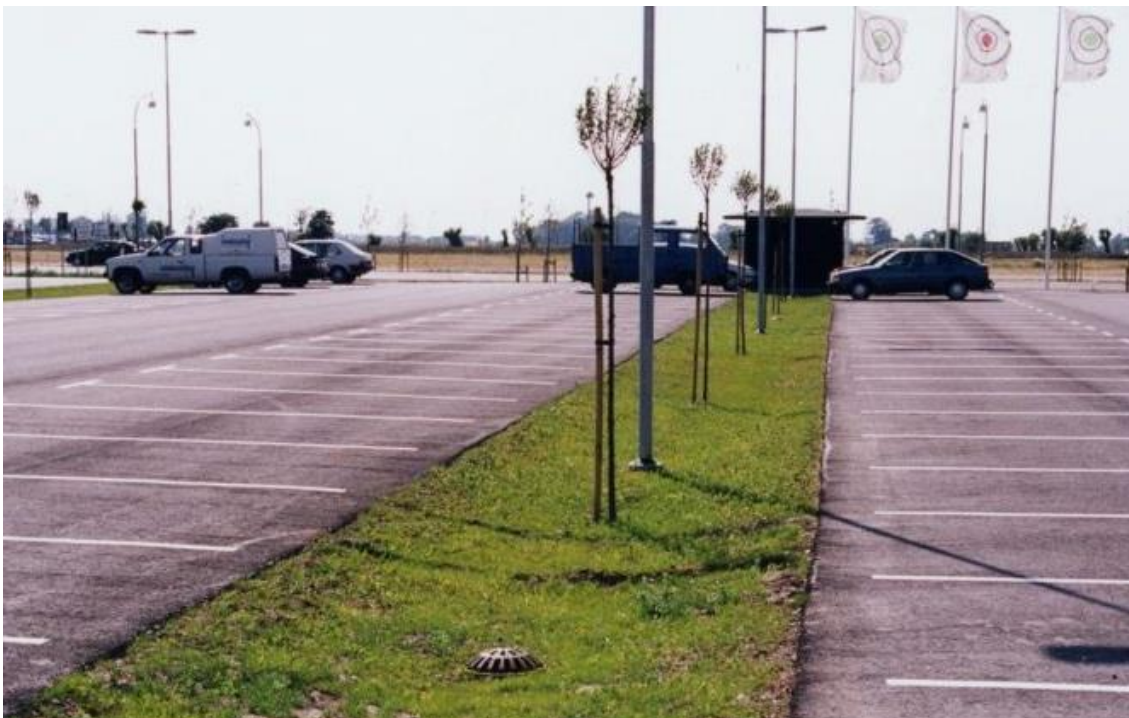
Figur 37. Svackdike vid parkering i Svågertorp (foto: Ulf Thysell, VASYD)

Med svackdike avses ett brett vegetationsklätt dike med svag släntlutning. Svackdiken är beklädda med vattentåligt gräs eller våtmarksväxter. Ett svackdike kan ses som ett alternativ till ett traditionellt ledningsnät och fungerar som transportsystem och magasinering av dagvattnet. Svackdiken kan förses med strypt utlopp eller överfall i olika sektioner för att vidaregående flöde skall begränsas. Ett svackdike ska inte beaktas som ett komplett reningssystem, men kan rena särskilt näringsämnen effektivt. Våtmarksbeväxta svackdiken renar bättre än gräs. Eftersom svackdiken i princip är självgödslande på grund av näringsämnen i dagvattnet så krävs ingen ytterligare gödning. Gräset längs med dess sidor behöver dock klippas kontinuerligt för att kunna behålla flödet. Se Figur 37 för ett svackdike vid en parkering.

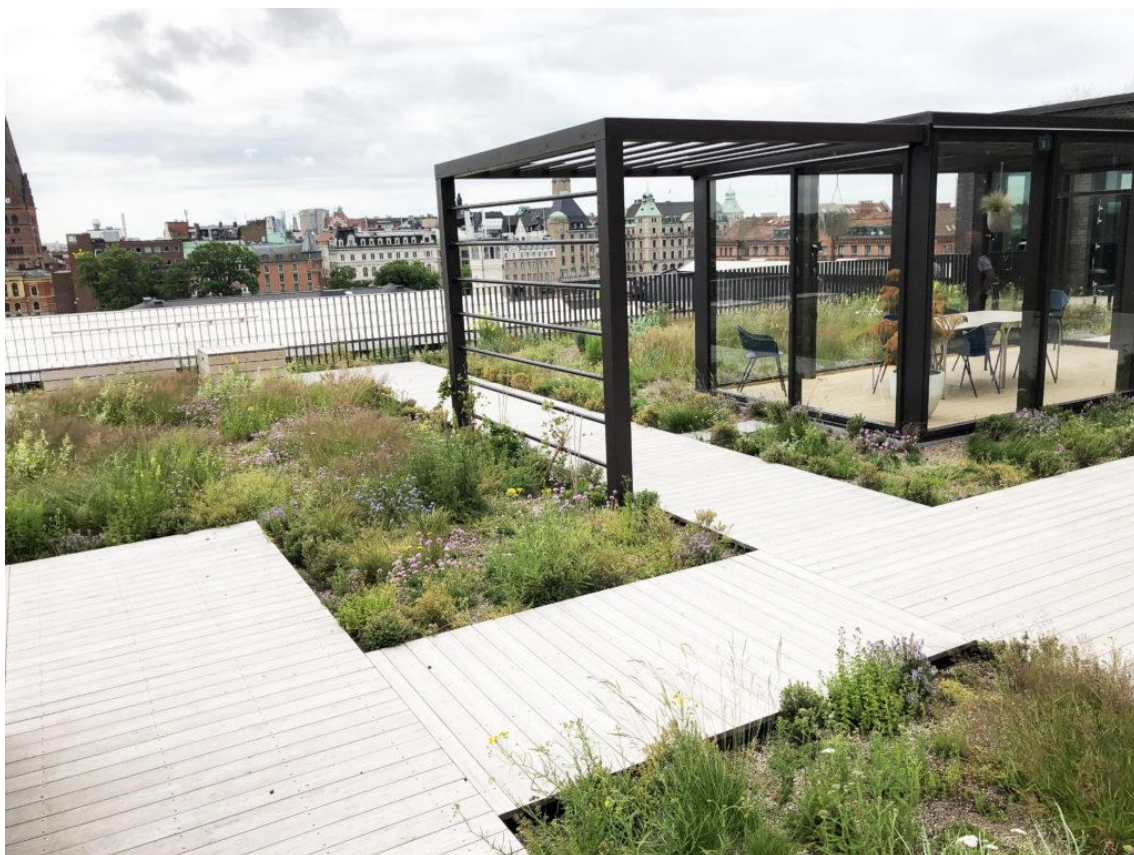
Figur 39. Takträdgård på byggnad i centrala Malmö (foto: Veg Tech)

Gröna tak har en vattenhållande förmåga som kan bidra till att fördröja dagvatten. Växtligheten bör väljas utifrån platsens förutsättningar gällande exempelvis växtbäddens tjocklek, sol och vind. Gröna tak kan vidare verka bullerdämpande, gynna biologisk mångfald och ha en rekreativ funktion. Se Figur 39 för en takträdgård i centrala Malmö.
